MIGRAMIÑO MIÑO

Informe sobre los trabajos de regeneración del bosque de ribera del río Tea (Pontevedra)

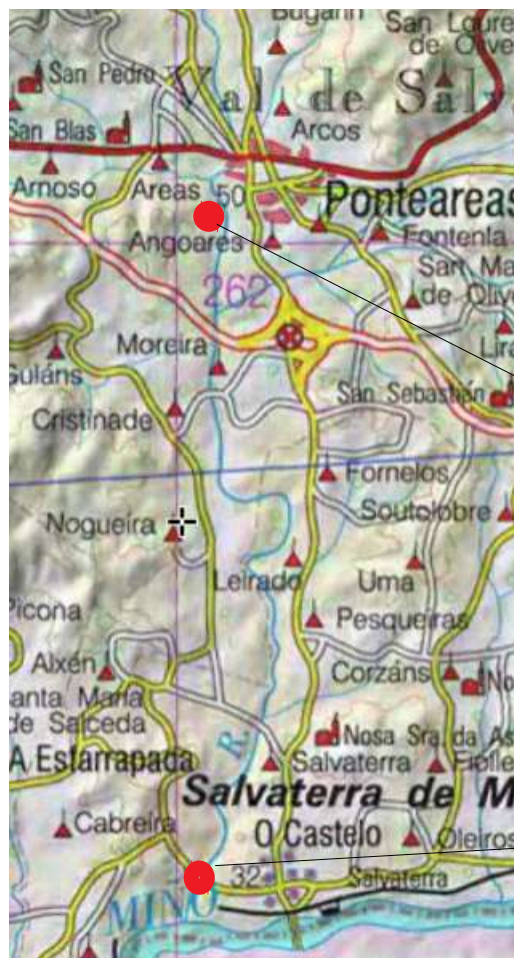
Punto de inicio
de los trabajos

Punto de
finalización de
los trabajos

Las actuaciones realizadas se localizan pues en este tramo final del Tea, a lo largo de unos doce kilómetros, llegando hasta la depuradora de Pontearreas y Muíños Novos, abarcando una superficie de unas 5 ha.

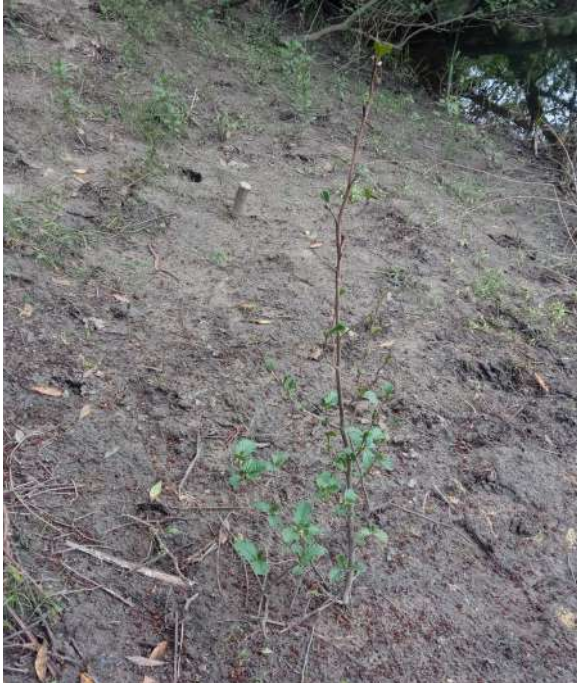
1. Estaquillado lineal y plantación

1. Plantación en primera línea de bosque de ribera mediante estaquillado con sauce cenizo (*Salix atrocinerea*) y plantación de frondosas propias de la zona, tanto arbóreas como arbustivas.
 - El estaquillado mediante plantación lineal de estacas en la parte más próxima al agua, a razón de dos estacas cada metro. Las estacas, provenientes de la zona, van hincadas en el suelo hasta $\frac{2}{3}$ de su longitud.
 - La plantación de especies de frondosas está encaminada a la recuperación del bosque de ribera natural en las zonas más afectadas por la muerte de alisos. Las especies utilizadas fueron:
 - Especies arbóreas: *Fraxinus angustifolia*, *Acer pseudoplatanus* e *Alnus glutinosa*.
 - Especies arbustivas: *Corylus avellana*, *Sambucus nigra* e *Laurus nábilis*.

De forma general, la plantación se realizó de forma lineal a lo largo de los márgenes del río en las distintas zonas de actuación señaladas en el proyecto. Aunque en algunas zonas de mayor anchura, la plantación no se limitó a una sola línea.

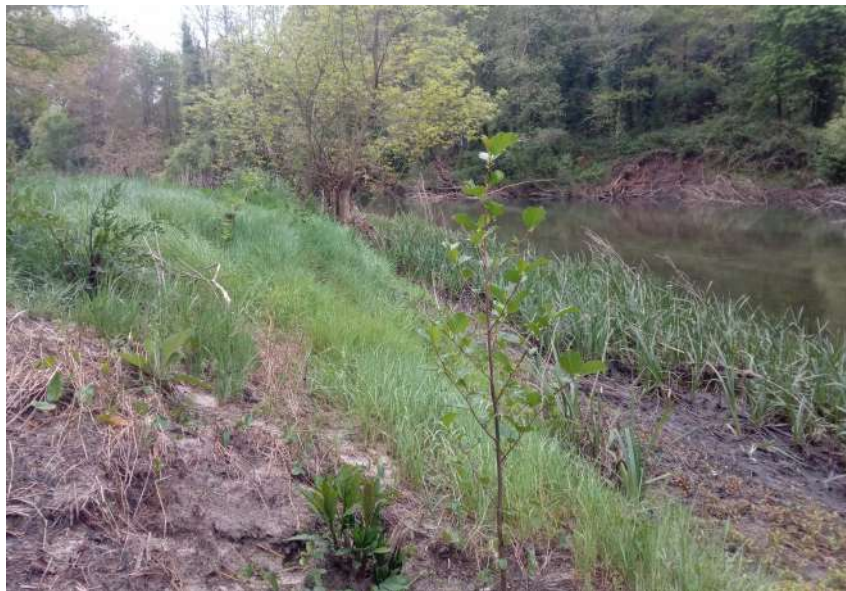
2. Estaquillado lineal y plantación

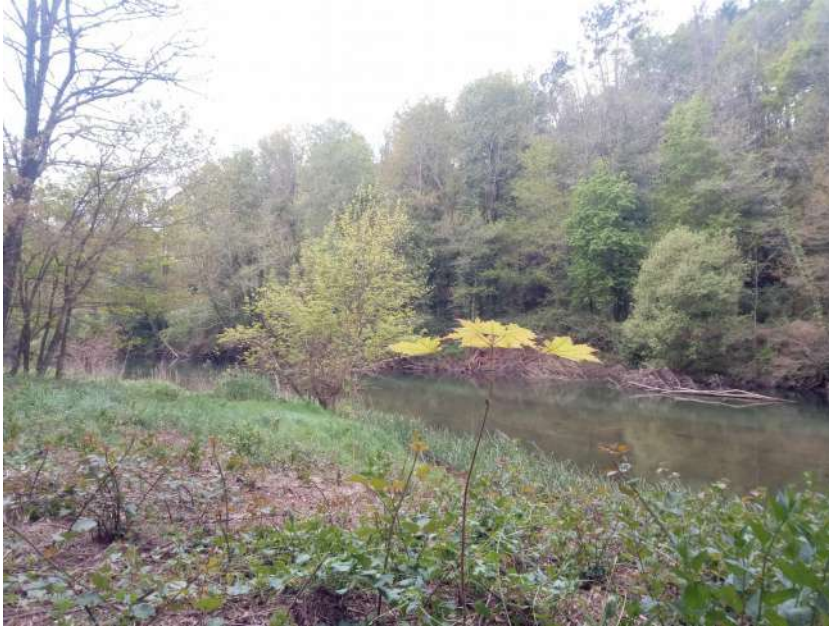
3. Estaquillado lineal y plantación

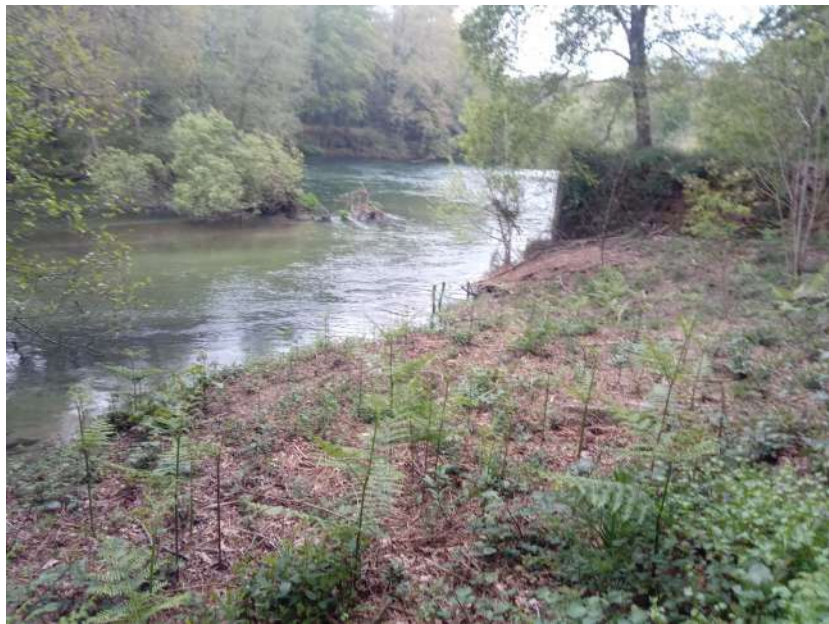
4. Estaquillado denso

Debido al elevado nivel de las aguas durante el periodo de realización de los trabajos, no fue posible trabajar en los taludes por el elevado riesgo de derrumbe de sus tierras. Por ello, se decidió intensificar los estaquillados de muchas zonas de la primera línea, colocando las estacas más juntas y hacer franjas de estaquillado más amplias y conseguir así una mayor consolidación de las márgenes.
